RELATÓRIO FOTOGRÁFICO

Objeto: **REFORMA DO TELHADO E PINTURA DA QUADRA DO GINÁSIO POLIESPORTIVO DR. JOSÉ MIGUEL JORGE.**

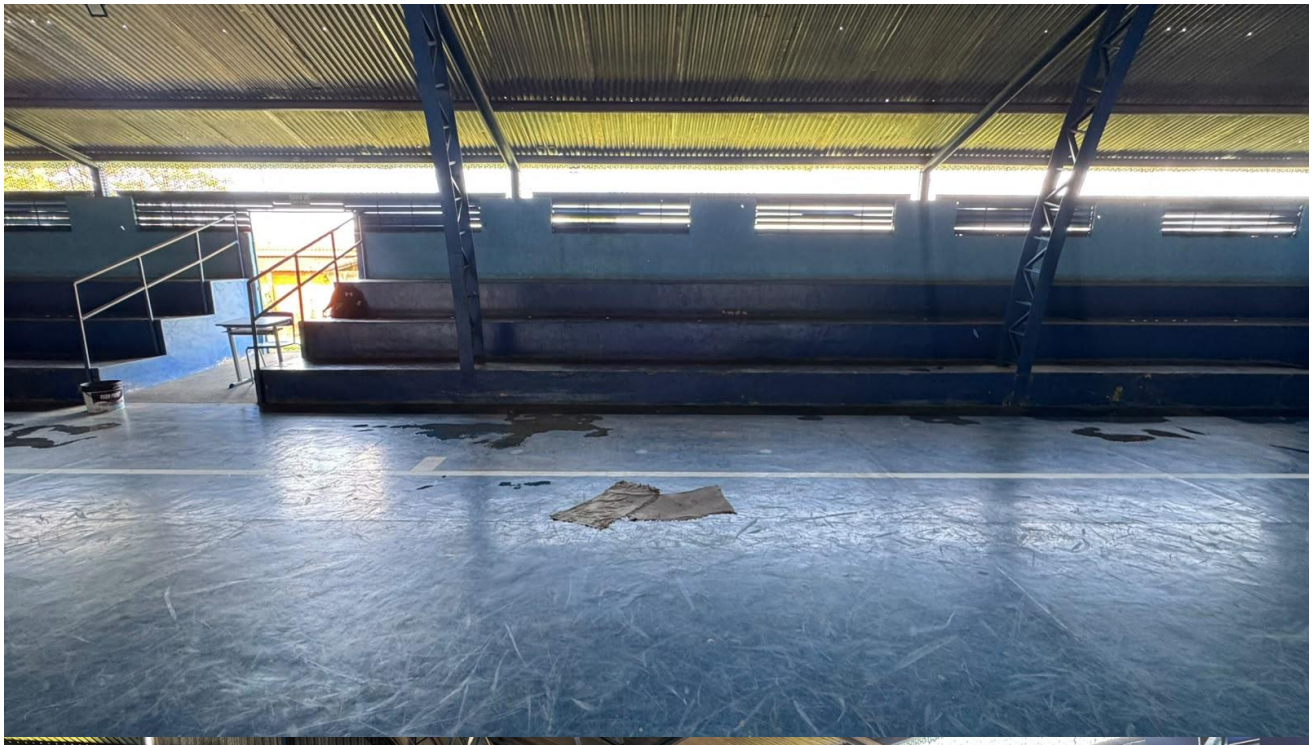
Figura 4 – Registro de pontos de entrada de água no interior da edificação, com presença de água sobre o piso, evidenciando a ocorrência de vazamentos na cobertura.
